## Poglądowy Raport Stanu Technicznego

Zadanie: Ocena stanu technicznego i określenie wartości rynkowej pojazdu

Rodzaj pojazdu:	<b>Samochód osobowy</b>	VIN:	<b>WVWZZZ3CZFE495353</b>
Marka:	<b>VOLKSWAGEN</b>	Nr rejestracyjny:	<b>WD4190K</b>
Model pojazdu:	<b>Passat B8 2.0 TDI-CR MR`15</b>	Nr Info-Ekspert:	<b>040-07696</b>
Wersja:	<b>Comfortline DSG</b>	Rok produkcji:	<b>2015</b>

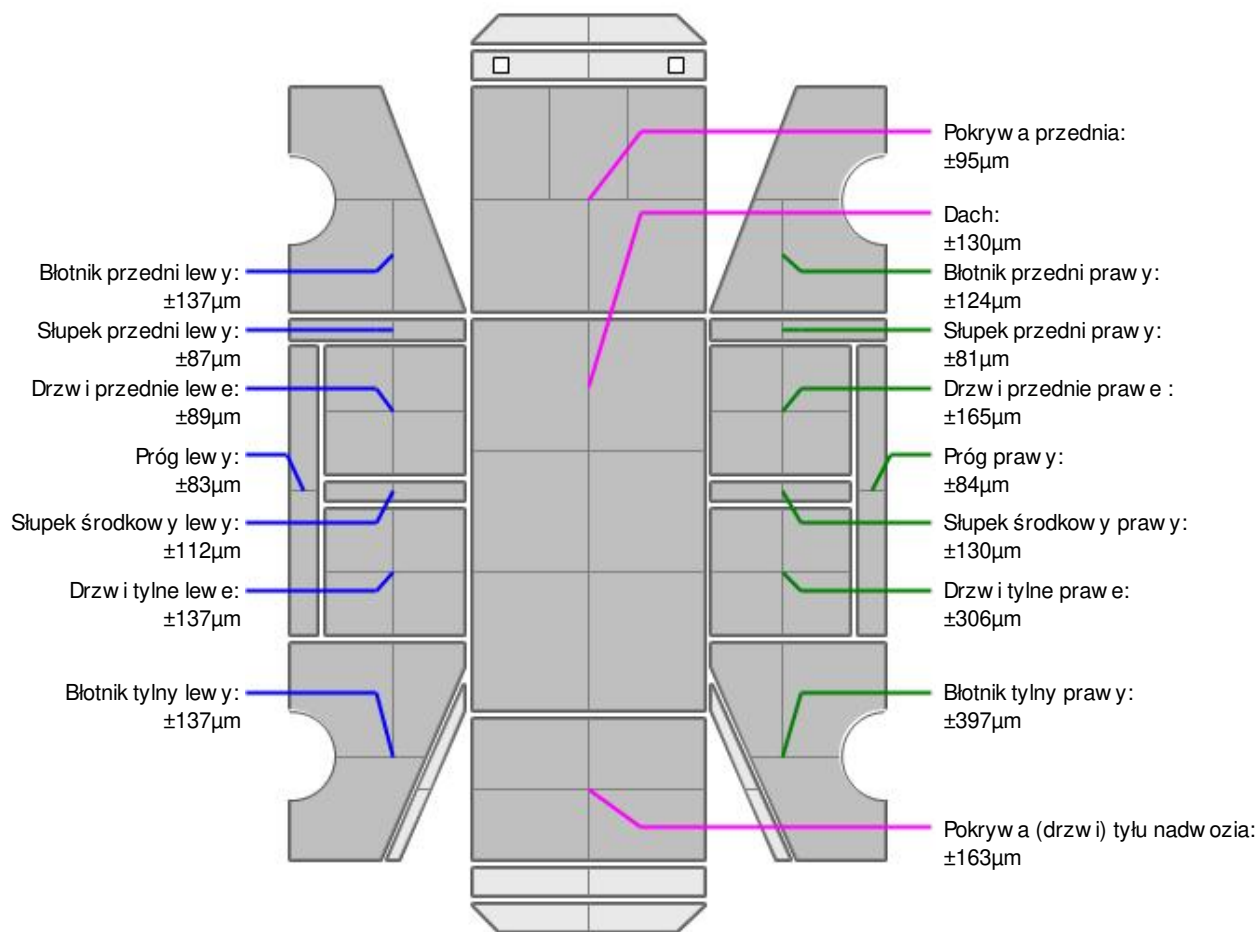
**KABINA KIEROWCY – Opis powłoki lakierowej**

L.p.	Nazwa elementu	L / P	Grubość powłoki [μm]	Opis
1	Pokrywa przednia		±95μm	
2	Dach		±130μm	
3	Błotnik przedni	L	±137μm	
4	Próg	L	±83μm	
5	Słupek przedni	L	±87μm	
6	Drzwi przednie	L	±89μm	
7	Słupek środkowy	L	±112μm	
8	Drzwi tylne	L	±137μm	
9	Błotnik tylny	L	±137μm	
10	Błotnik przedni	P	±124μm	
11	Próg	P	±84μm	
12	Słupek przedni	P	±81μm	
13	Drzwi przednie	P	±165μm	
14	Słupek środkowy	P	±130μm	
15	Drzwi tylne	P	±306μm	
16	Błotnik tylny	P	±397μm	
17	Pokrywa (drzwi) tyłu nadwozia		±163μm

Podane przedziały grubości powłoki lakierowej, dotyczą punktów pomiarowych. Nie mogą być traktowane jako gwarancja, a grubość powłoki lakierowej w innych punktach nie wykracza poza te przedziały. Pomiar powłoki lakierowej został wykonany urządzeniem będącym w posiadaniu rzeczoznawcy. Pomiar wykonany innym przyrządem może się różnić.
